ГОСТ Р XXXXX-...
(проект *RUS*,
первая
редакция)

**ТРУБЫ СТАЛЬНЫЕ БЕСШОВНЫЕ.
ДЕФЕКТЫ ПОВЕРХНОСТИ.
ТЕРМИНЫ И ОПРЕДЕЛЕНИЯ**

Настоящий стандарт устанавливает термины и определения в области дефектов поверхности стальных бесшовных горячедеформированных и холоднодеформированных труб различного назначения, изготовленных из нелегированных и легированных сталей и сплавов.

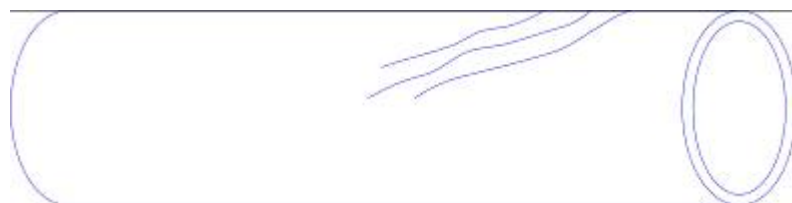
2.1.1.1 Плены группового расположения, образующиеся при раскатывании поверхностных и подкорковых газовых пузырей слитка.

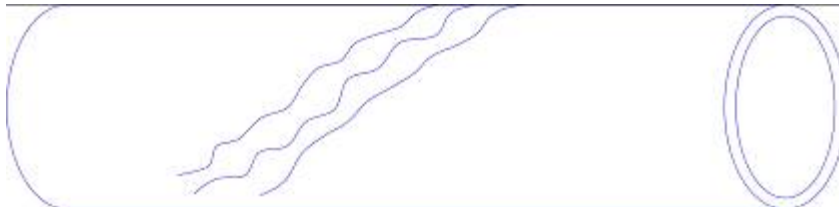
2.1.1.3 Плены группового расположения, образующиеся при раскатывании поперечной трещины слитка.

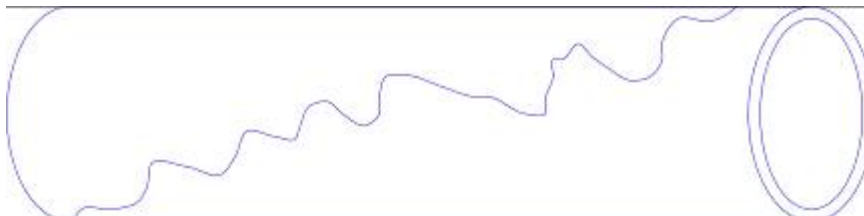
2.1.1.5 Плена единичная, образующаяся при раскатывании скопленных грубых экзогенных включений на поверхности слитка.

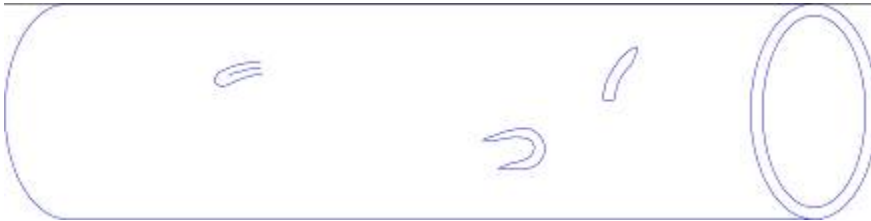
2.1.5 раскатанные металлические частицы (Нрк. Плена, Раковина, Вмятина, Отпечаток, Инородное включение): Дефект поверхности, представляющий собой раскатанное загрязнение металла трубы частицами металла различной величины и формы, образующееся в результате механического попадания в слиток частиц другого металла. Фото внешнего вида и микроструктуры см. Приложение А.

1 Химический состав и механические свойства частиц металла в местах дефектов отличаются от химического состава и механических свойств металла трубы.

2 В поперечном сечении полость дефекта имеет форму внедренного металлического включения, если оно не расплавилось. В случае его выпадения наблюдается утонение стенки трубы.

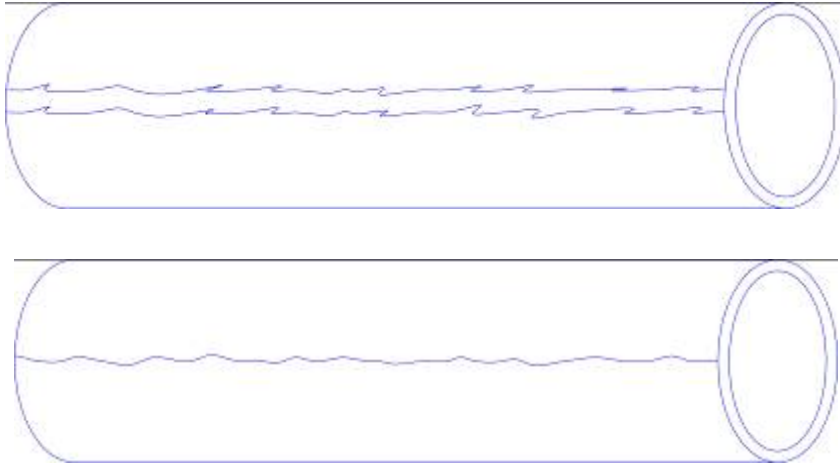
Трещина, Царапина, Закатная риска, Затянутая риска): Прямолинейный продольный дефект поверхности, представляющий собой углубление с тупым концом, который образовался от царапания поверхности металла наварями и другими выступами на прокатном инструменте. В процессе дальнейшей деформации трубы риска прикатывается, приобретая вид прямолинейного наката (прикатанные риски). Фото внешнего вида и микроструктуры см. Приложение А.

1 Глубина риски по всей длине примерно одинакова.

2 В поперечном сечении полость дефекта имеет гладкие стенки, расположена перпендикулярно к поверхности и имеет чашеобразную форму. У прикатанной риски полость располагается под острым углом к поверхности и может суживаться в конце.

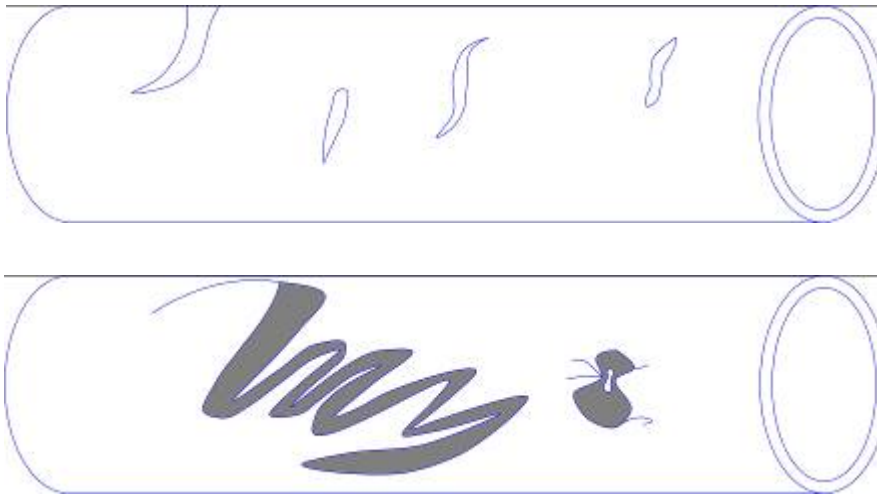
2.2.8 рванина (Нрк. *Рвань, Надрыв, Пережог, Перегрев, Ерш, Разрыв, Трещина*): Дефект поверхности, представляющий собой нарушение сплошности металла с неровными стенками в виде разрывов различной ориентации, который образовался вследствие пониженной пластичности металла. Фото внешнего вида см. Приложение А.

1 На микрошлифе полость дефекта может иметь разветвления.

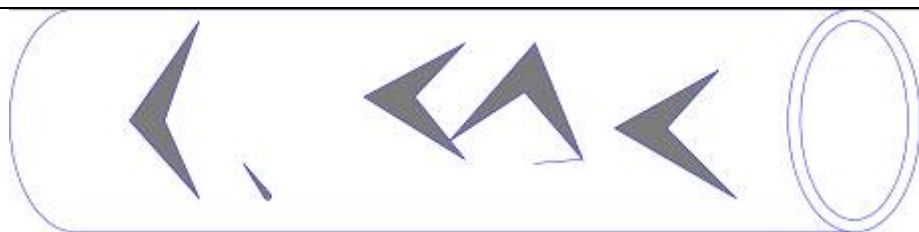
2.2.9 скворечник (Нрк. *Дыра, Свищ, Косые трещины*): Дефект поверхности, представляющий собой косые, зачастую углообразные, разрывы металла различной глубины до сквозных, расположенные в направлении разъемов калибров, которые образовались из-за наличия избыточных дополнительных напряжений в результате чрезмерной деформации в вершине калибра. Фото внешнего вида см. Приложение А.

2 На микрошлифе по месту дефекта изменений структуры не наблюдается.

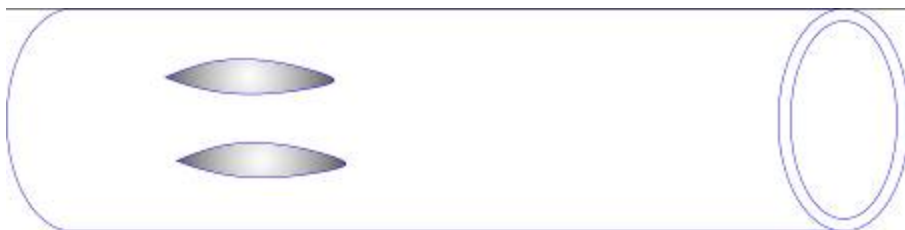
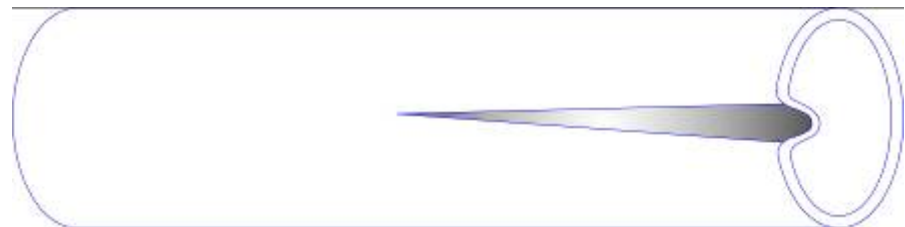
2.2.10 ужим (Нрк. Морщина, Складка, Трещина): Дефект поверхности, представляющий собой перегиб стенки продольной ориентации различной протяженности и глубины, образующийся в результате потери устойчивости поперечного сечения трубы при прокатке. Фото внешнего вида и микроструктуры см. Приложение А.

1 Расположение дефекта на поверхности может быть одиночное или парное, периодически повторяющиеся по длине трубы.

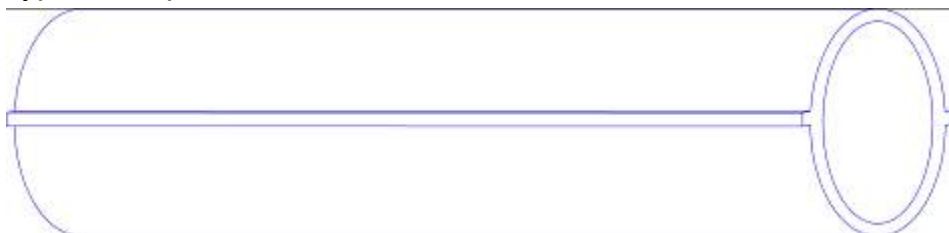
2.2.11 ус (Нрк. Бунт, Выступ, Плечо, Лампас): Дефект поверхности, представляющий собой продольный прямолинейный выступ, расположенный чаще всего по всей длине трубы с одной или двух диаметрально противоположных сторон. Фото внешнего вида и микроструктуры см. Приложение А.

2 В углах уса могут образовываться трещины.

3 В микроструктуре металла изменений по месту расположения дефекта не наблюдается.

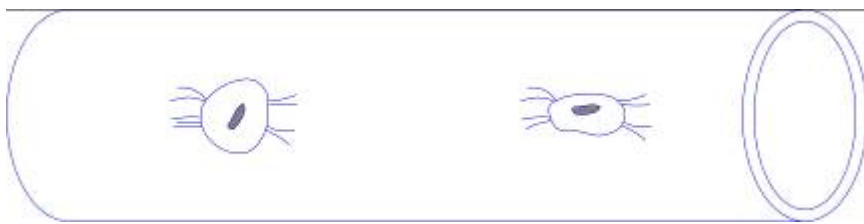
2.2.14 продав (Нрк. *Уколы, прокол, Дыра, Пробоина*): Дефект поверхности, представляющий собой сквозное отверстие с утоненными краями, вытянутое в направлении деформации. Фото внешнего вида см. Приложение А.

1 Дефект образуется из-за попадания инородного тела между деформирующим инструментом и трубой.

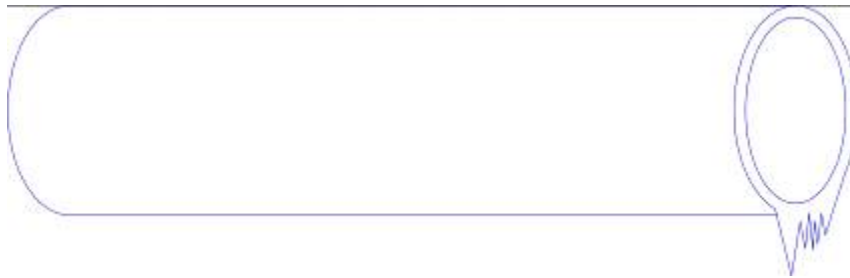
2.3.2 заусенец (Нрк. *Выступ, Завал кромки, Снятие торца*): Дефект торца трубы, представляющий собой тонкий острый выступ в виде гребня, образовавшийся при резке. Фото внешнего вида см. Приложение А.

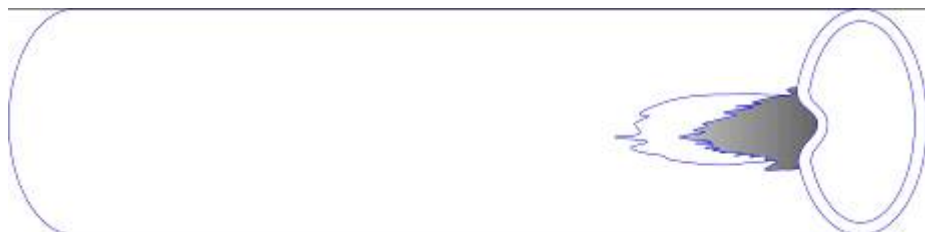
en Dent

2.3.7 вмятина (Нрк. Раковина, Отпечаток, Раковина-вдав, Выемка, Углубление, Забоина, Убоина): Дефект поверхности, представляющий собой локальное пологое углубление без нарушения сплошности металла трубы, который образовался от ударов при транспортировке или отделке. Фото внешнего вида и микроструктуры см. Приложение А.

1 Поверхность углубления гладкая.

3 На микрошлифе по контуру дефекта может наблюдаться деформация зерен.

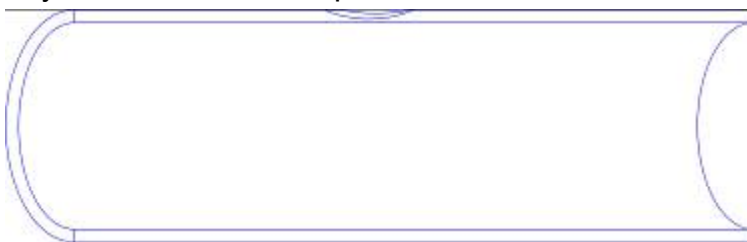
en Penetration

2.3.12 проплавление (Нрк. Вмятина, Прижог, Углубление, Выемка, Дыра): Дефект поверхности, представляющий собой локальное углубление, образующееся при нарушении ритма движения роликов или трубы в установке для полировки.

1 Дефект присущ только электрополированным трубам.

2 Дефект может быть сквозным.

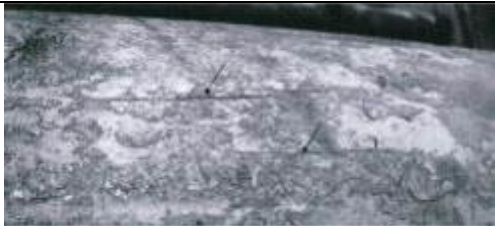
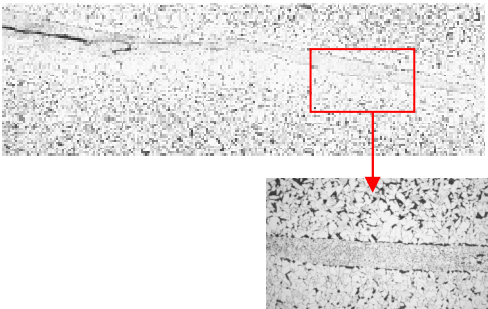
Термин	Внешний вид	Микроструктура
2.1 Дефекты поверхности, образовавшиеся из дефектов слитка или катаной и кованой заготовки		
2.1.1 а) Плена стале- плавильная наружная вследствие раскат- ки газового пузыря

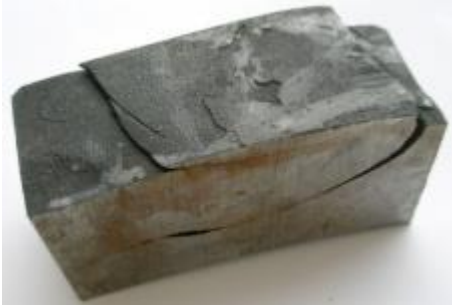
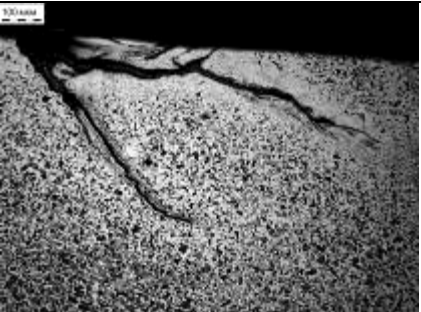
2.1.1 б) Плена единичная, образующаяся при раскатывании продольной тре- щины слитка на наружной по- верхности трубы

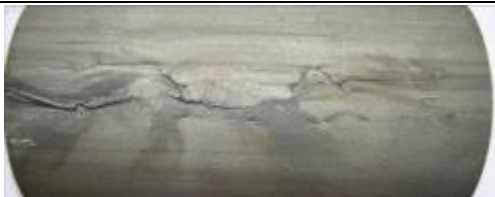
2.1.1 г) Плены стале- плавильные группового расположения, об- разующиеся при раскатывании заво- ротов корки слитка

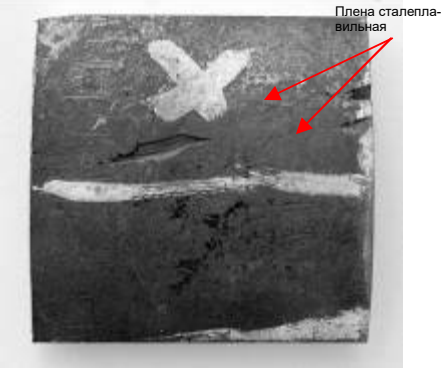
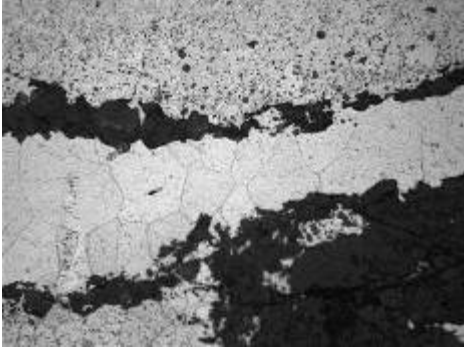
2.1.1 ж) Плены группового расположения, образующиеся при раскатывании загрязненности в сердцевине слит- ка

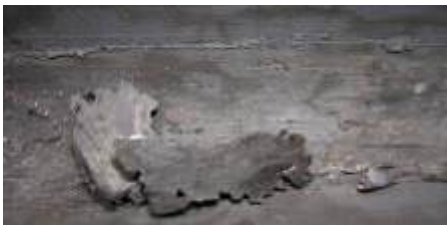
<p>2.1.3 а) раскатанное загрязнение по эндогенным и неметаллическим включениям в металле слитка</p>

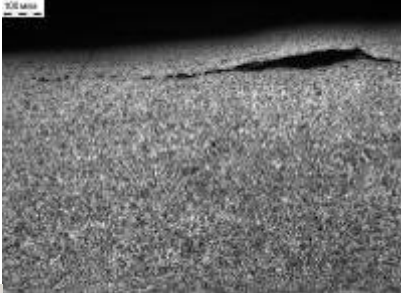
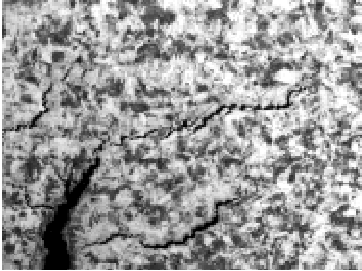
<p>расслоение по осевому пережогу</p>

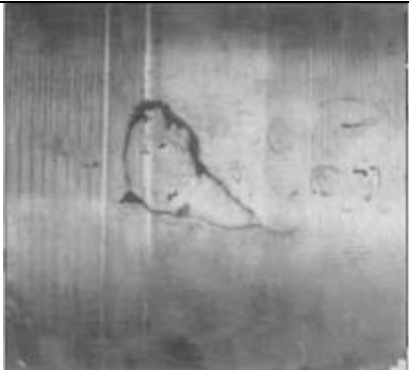
<p>3.1.5 раскатанные металлические частицы</p>

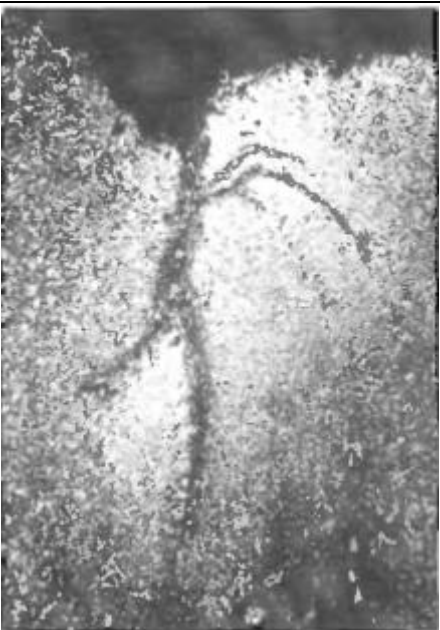
<p>в поперечном сечении трубы</p>

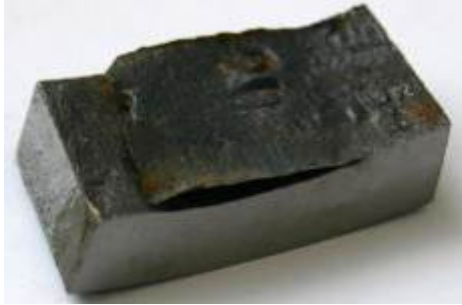
<p>на наружной поверхности трубы</p>

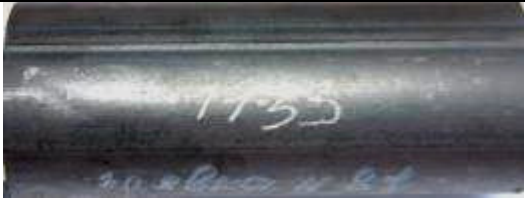
<p>на внутренней поверхности трубы</p>
<p>2.2.4 подрез</p>

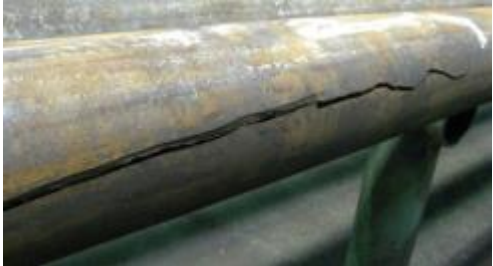
<p>винтовой подрез на наружной поверхности трубы</p>
<p>2.2.5.1 трещина напряжения Трещина трубопрокатного происхождения</p>

<p>Изменений в структуре не наблюдается, если дефект образовался при правке труб.</p>
<p>2.2.5.2 трещина напряжения Трещина закалочного происхождения</p>

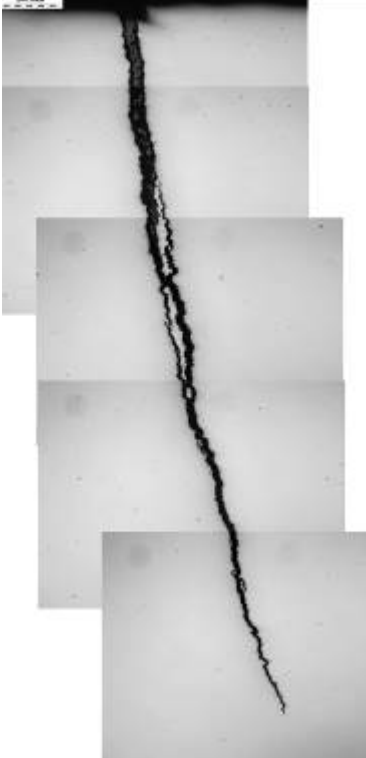
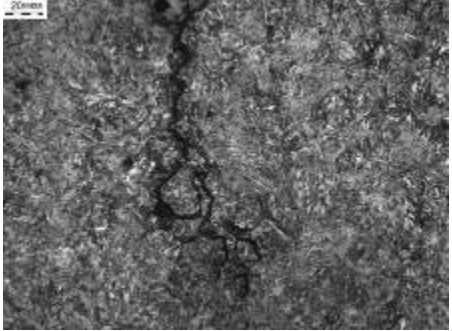
поперечное сечение	
2.2.6 риска

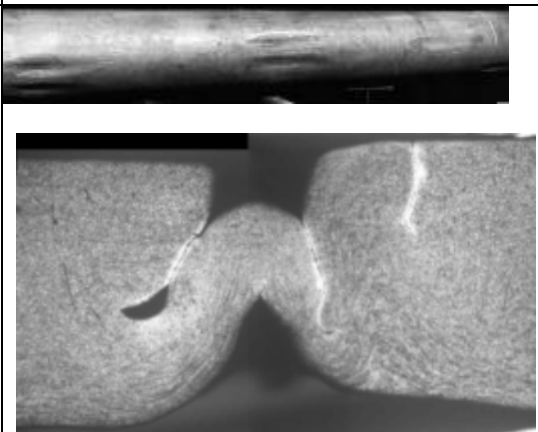
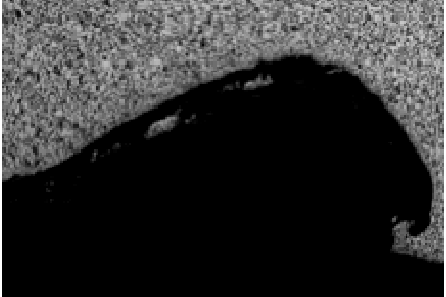
<p>В микроструктуре изменений не наблюдается</p>
<p>2.2.10 ужим</p>

<p>в поперечном сечении</p>

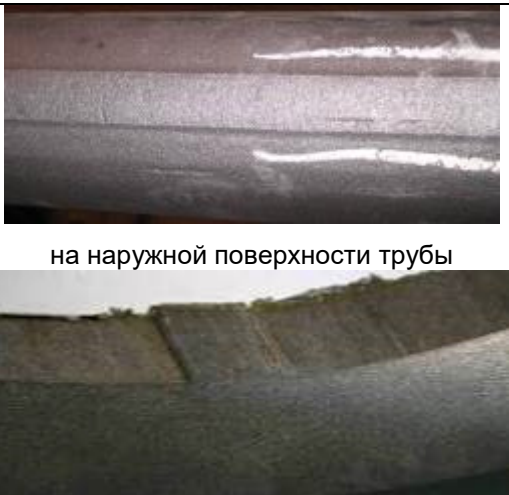
<p>2.2.11 ус</p>

<p>на наружной поверхности трубы</p> <p>на внутренней поверхности трубы</p>	<p>В микроструктуре изменений не наблюдается</p>

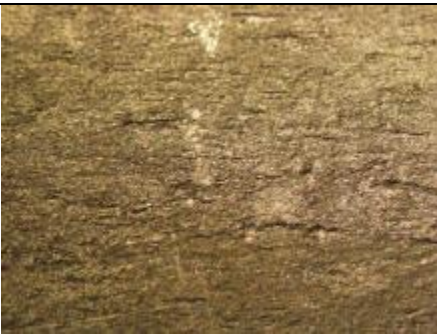
<p>2.2.12 рябизна</p>

<p>на наружной поверхности трубы</p>

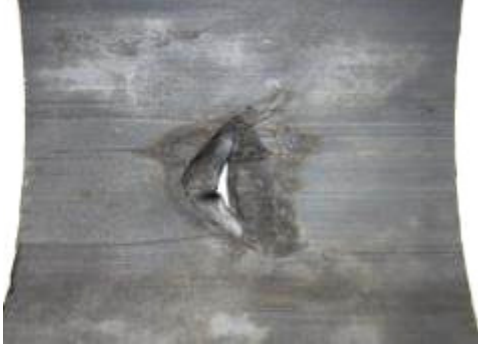
<p>на внутренней поверхности трубы</p>
<p>2.2.14 продав</p>	<p>на внутренней поверхности трубы</p>

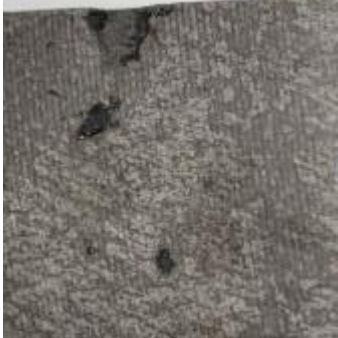
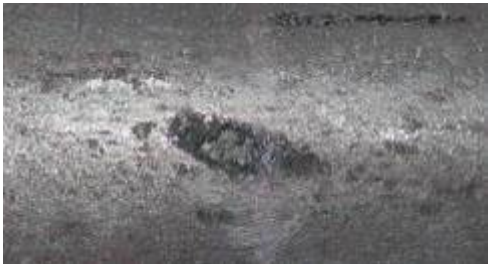
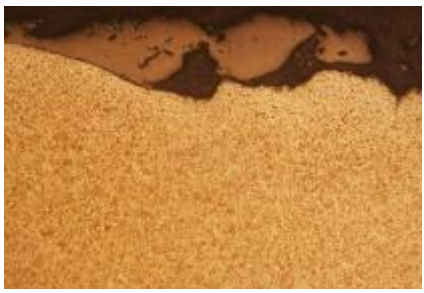
<p>на внутренней поверхности трубы</p>	<p>В микроструктуре изменений не наблюдается</p>
<p>2.2.16 вкатанная окалина</p>

<p>гильза</p>

<p>труба</p>

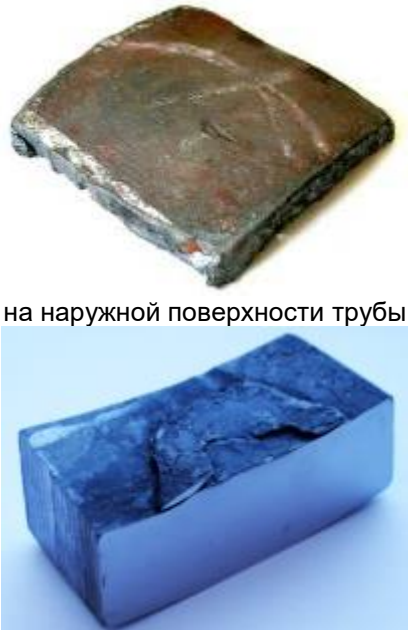
<p>2.2.18 раковина-вдав</p>

<p>на наружной поверхности трубы</p> <p>на внутренней поверхности трубы</p>

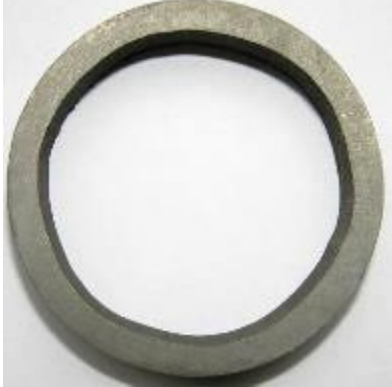
<p>на наружной поверхности трубы</p>
<p>2.2.20 граненость</p>

<p>Изменений микроструктуры нет.</p>
<p>2.2.21 инородные металлические включения на наружной и внутренней поверхностях</p>

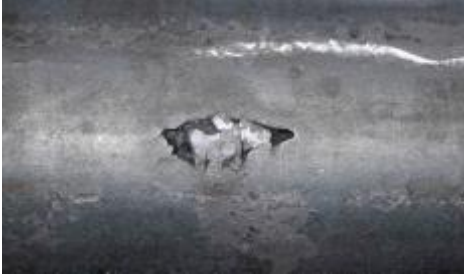
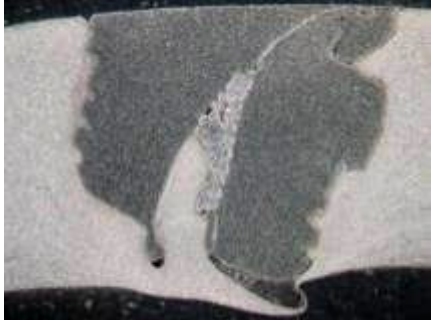
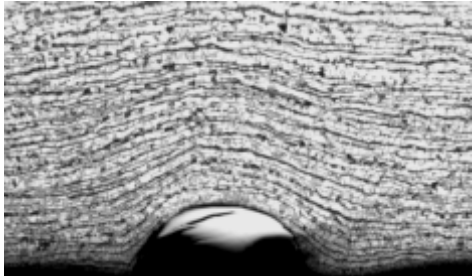
<p>на наружной поверхности трубы</p>

<p>на внутренней поверхности труб</p>

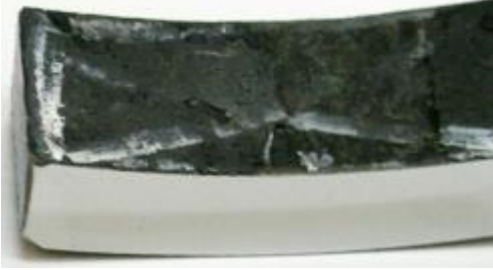
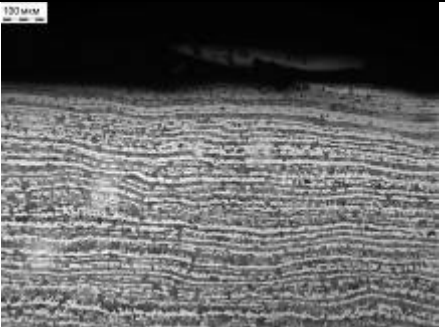
2.3 Дефекты поверхности, образовавшиеся при отделке труб		
<p>2.3.1 остатки ока- лины</p>

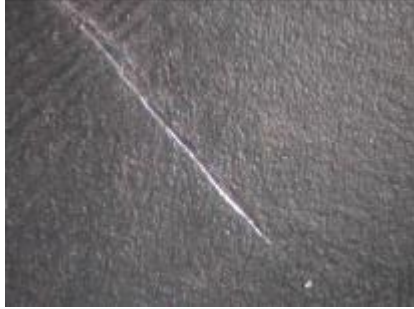
<p>—</p>
<p>2.3.4 царапина</p>

<p style="text-align: center;">на наружной поверхности трубы</p>	<p>—</p>

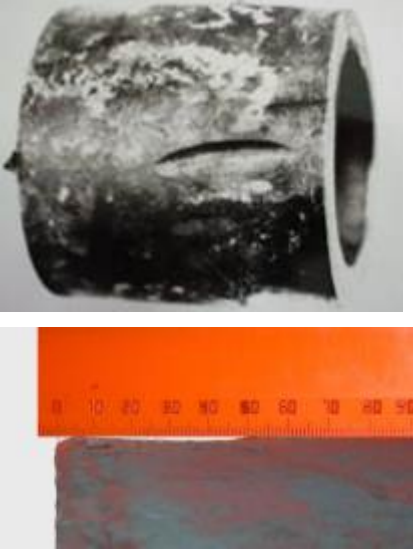
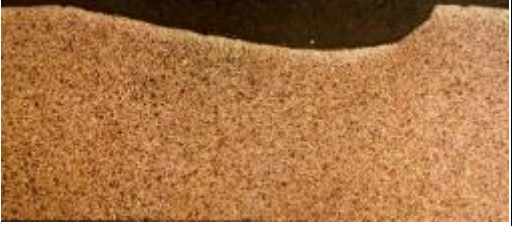
<p>2.3.7 вмятина</p>

<p>Кольцевая вмятина</p>

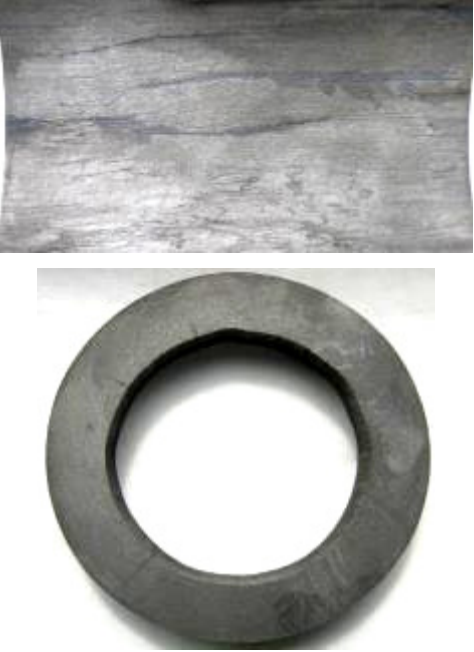
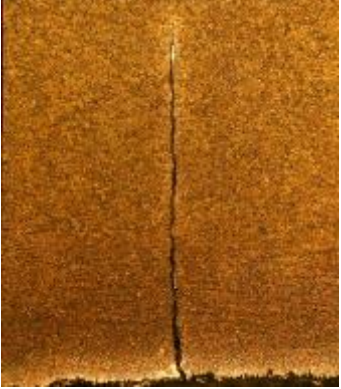
<p>2.4 Дефекты поверхности, образовавшиеся при термообработке</p>		
<p>2.4.1 термическая трещина</p>

<p>на внутренней поверхности трубы</p>

Дефект поверхности, представляющий собой нарушение сплошности металла в виде узкого разрыва произвольной ориентации, единичного или группового произвольного расположения. Глубина термических трещин закалочного происхождения может быть от нескольких

миллиметров вплоть до сквозного разрыва. Дефект образуется при возникновении в металле напряжений, вызванных структурными превращениями в процессе закалки (при нарушении режимов нагрева и охлаждения). Фото внешнего вида и микроструктуры см. Приложение А.

Примечание - В поперечном сечении полости трещин извилистые, проходят по границам бывшего аустенитного зерна (межкристаллитные), концы тонкие, могут быть разветвленными. Рядом с трещиной, выходящей на наружную или внутреннюю поверхность трубы (или сквозной), в толще трубы могут располагаться тонкие трещины без выхода на поверхность. Неметаллических включений и изменений микроструктуры по месту дефекта не наблюдается. Обезуглероживание и окисление в зоне дефекта происходит только при последующем нагреве.
